RAPORT VLERESIMI
PER MJETE E MAKINERI
TE NDODHURA NE AMBJENTET E SHOQERISE NE FALIMENT “NEKU” shpk

Pergatitur nga: Ing. Mekanike Etleva Selimaj

14.07.2022

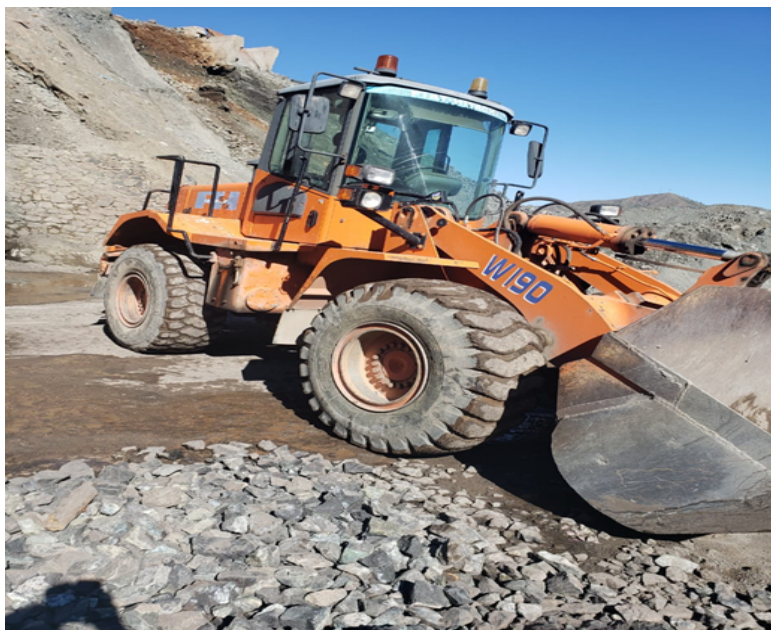
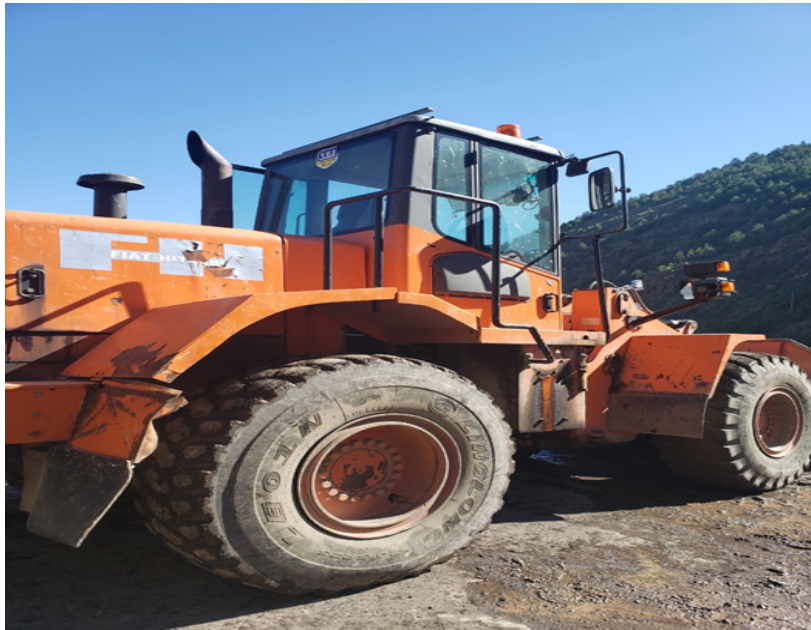
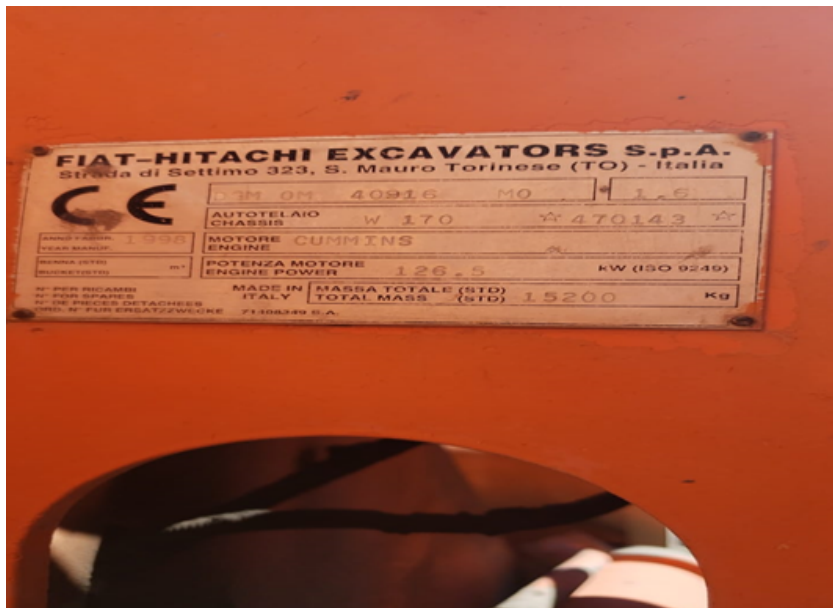
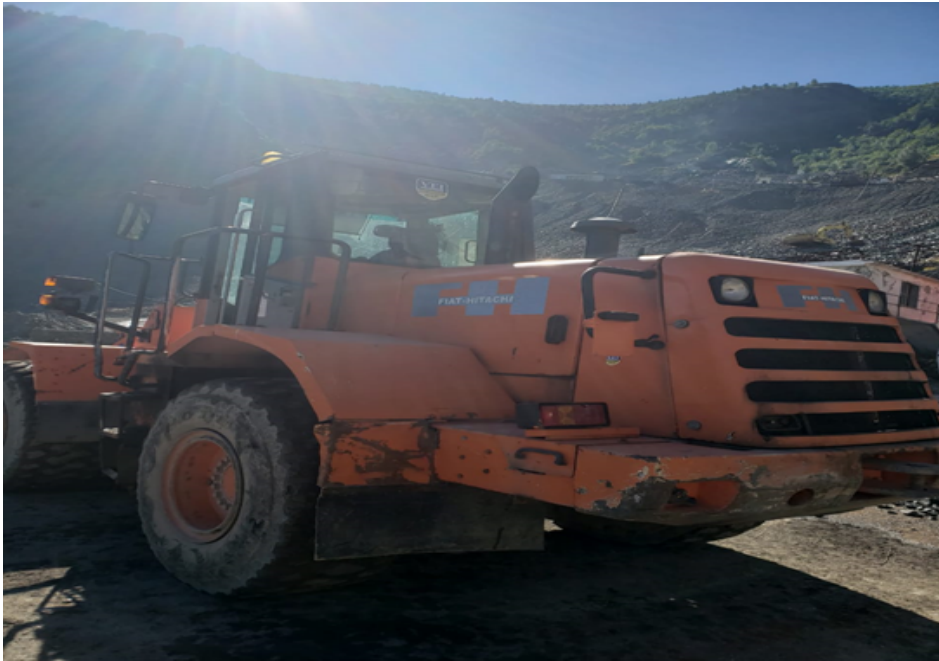
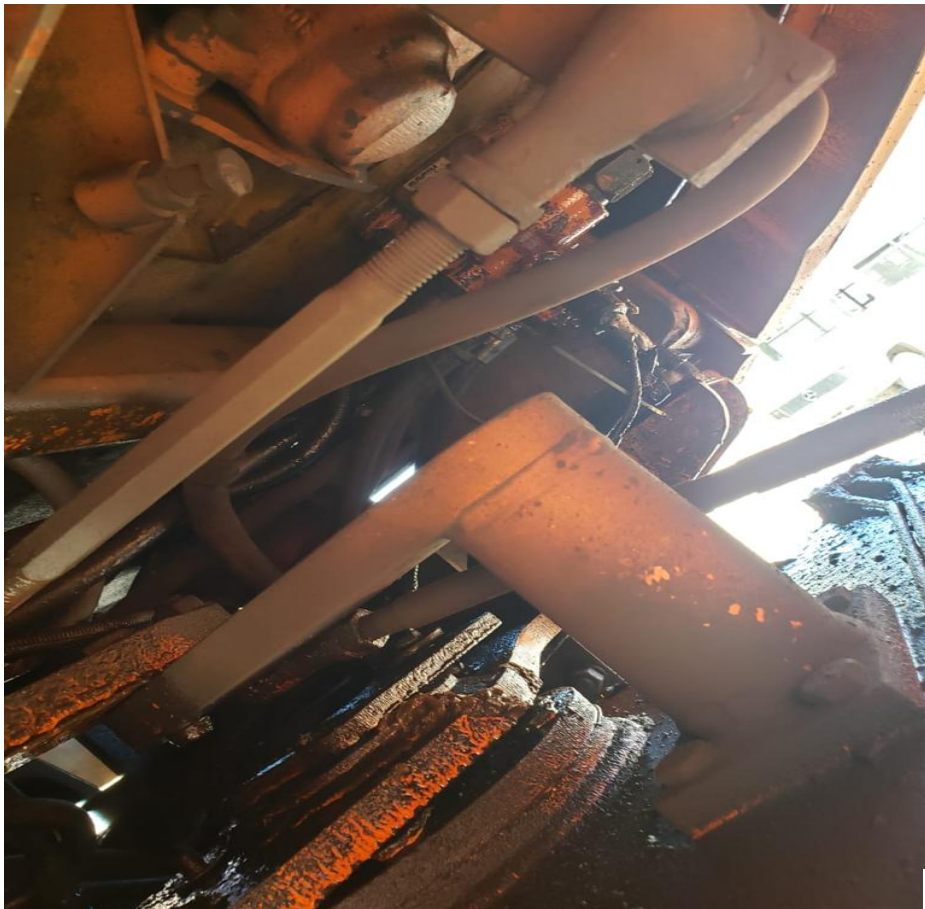
1. Marka e mjetit:	Fadrome Fiat -Hitach
Tipi:	W-190
Nr shasie	W170 470143,
Viti prodhimi	1998

Fadroma eshte ne gjendje pune, motorri dhe organet ndihmese paraqesin nje shkalle te larte konsumi.

Ne fadromen tip Fiat Hitach W 190 me peshe 15 200 kg, kontrollet teknike dhe sherbimet jane te pa dokumentuara dhe te paverifikueshme.

Diten e inspektimit nuk u konstatuan demtime ne strukture, agregate funksionale, por vjetrim fizik i konsiderueshem dhe konsumim ne kabine si nga pjesa e jashtme dhe e brendshme.

Numeruesi i kilometrave I demtuar I palexueshem

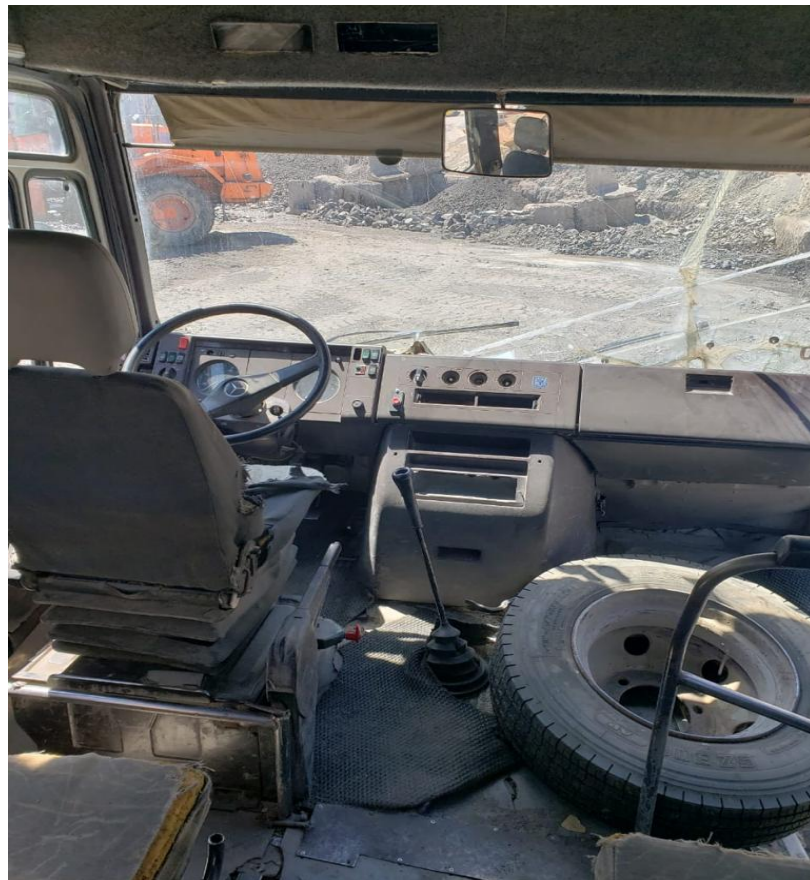
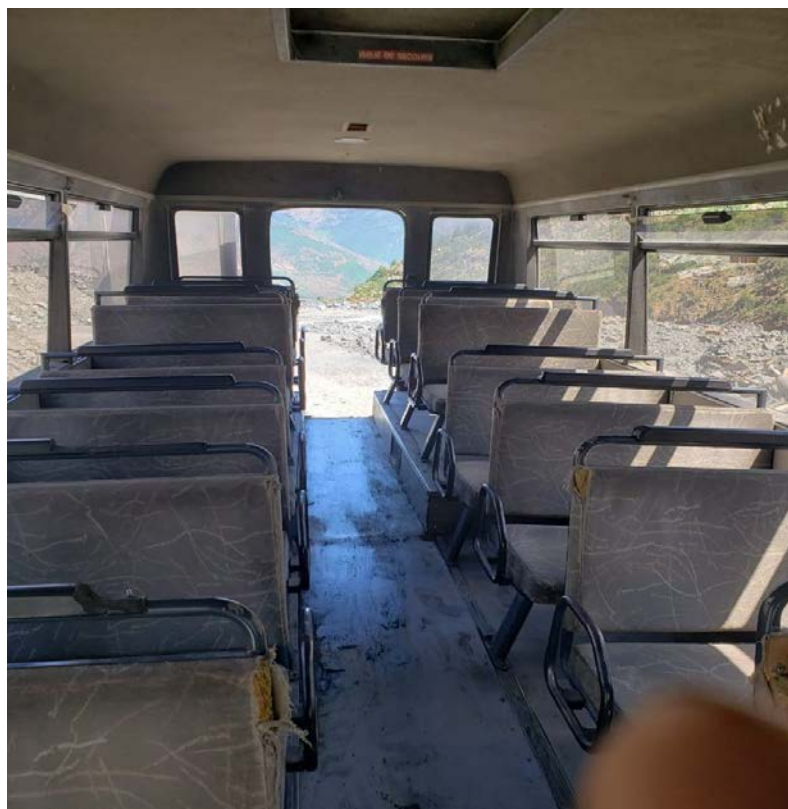
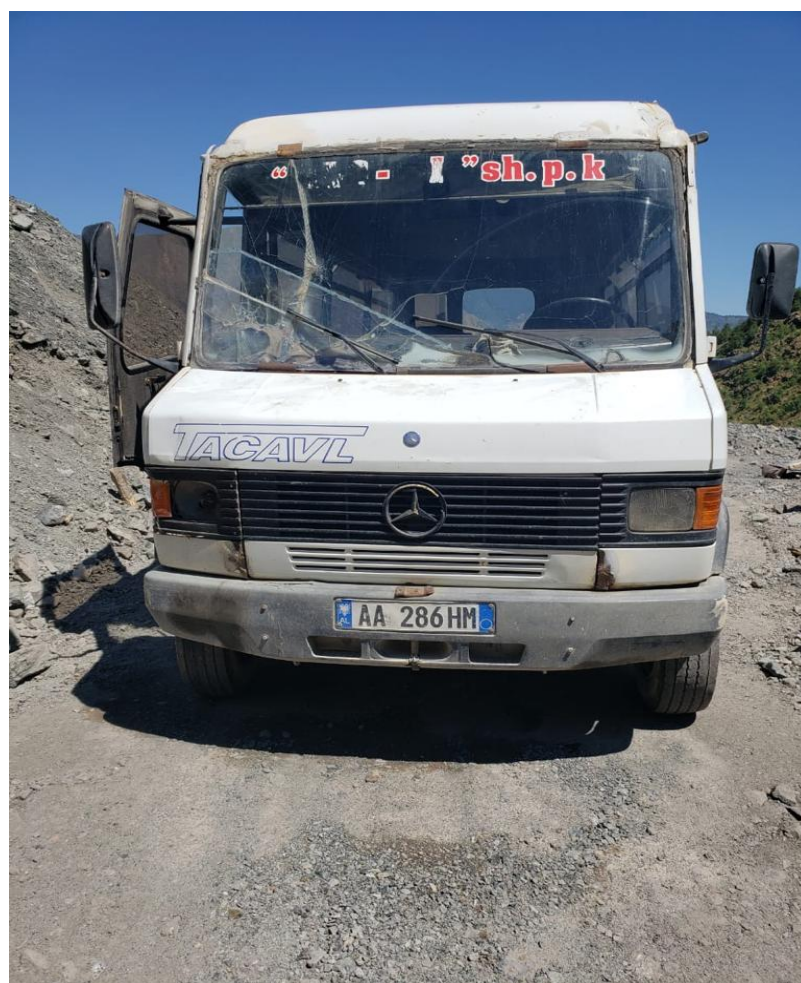
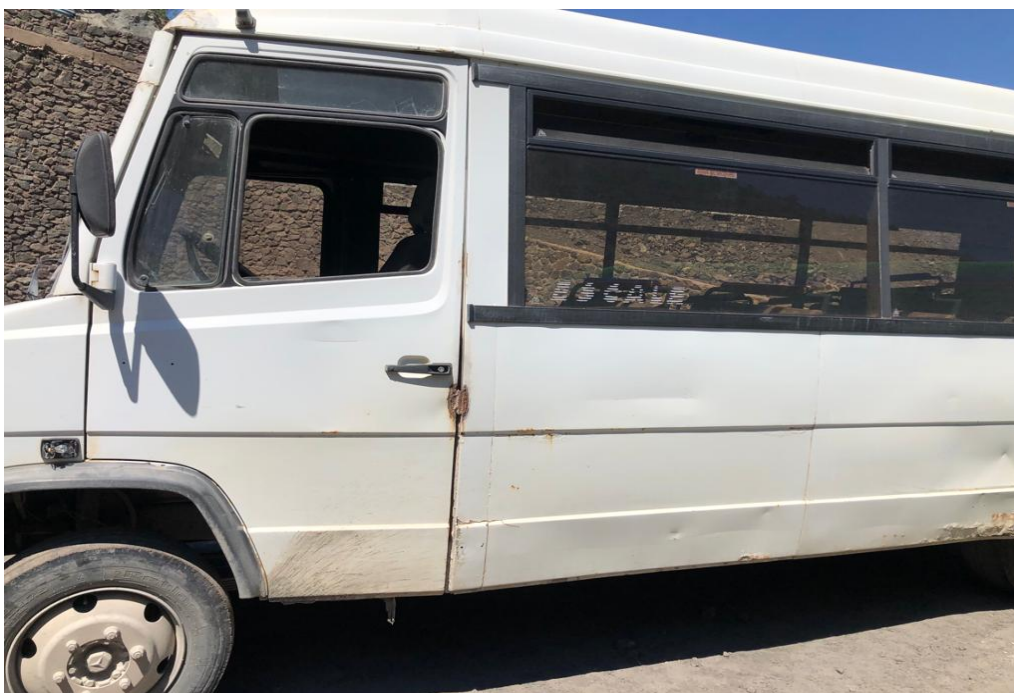
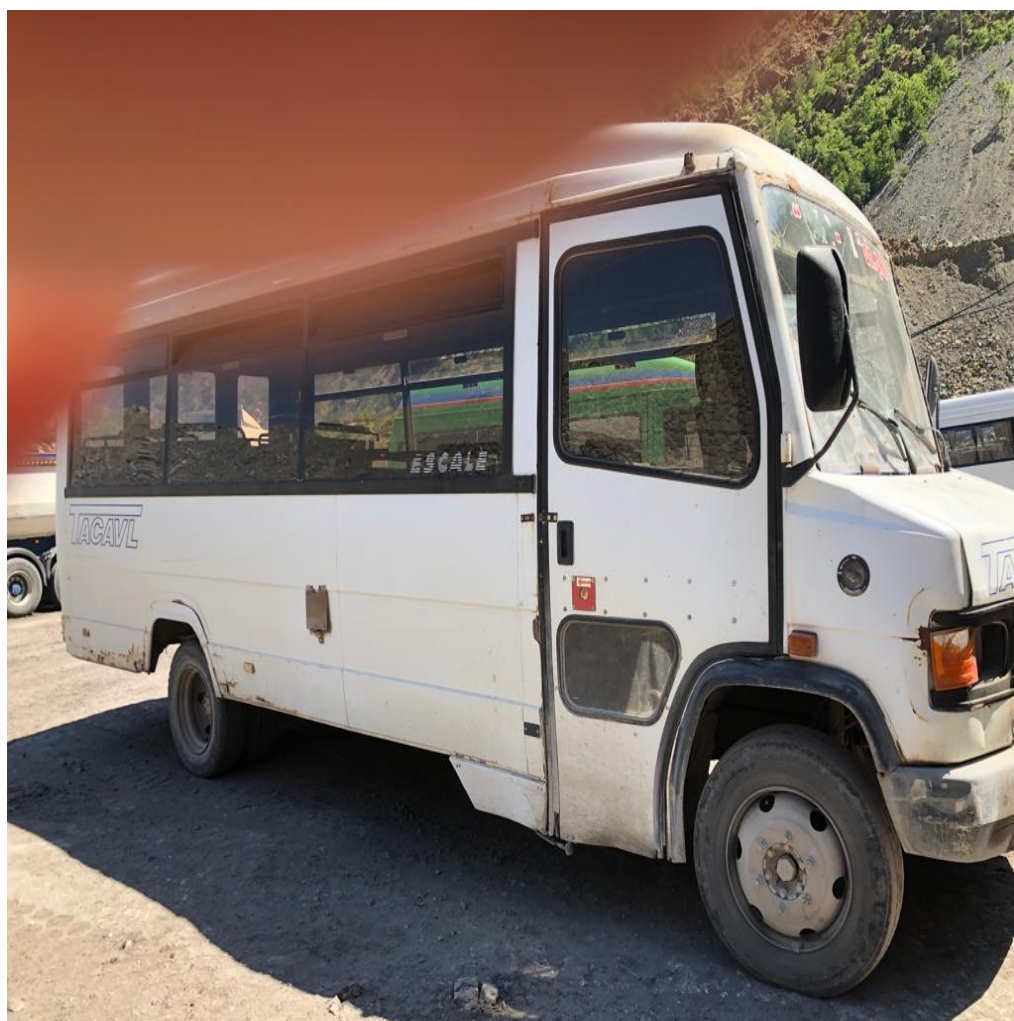
Mikrobus "Mercedes-Benz"

Prona objekt vleresimi, perben mikrobus "Mercedes-Benz", tip 611, 14+1 vendesh, ne gjendje pune..Mikrobuzi perdoret per transport personeli per llogari te vet shoqerise. Inspektimi i mikrobuzit, "Mercedes-Benz", tip 611, u be ne gjendje statike dhe ne levizje. Nga nje inspektim vizual siperfaqesor, mikrobuzi ishte ne gjendje pune,jo i paster dhe jo i mirembajtur. Amortizimi fizik dhe ekonomik i tij eshte ne nje shkalle te larte.

Mikrobusi eshte i pajisur me karroceri me dritare, me 3 dyer, me gjatesi 6.1 m. Mikrobusi ka 2 akse. Aksi i pasem eshte me dopio rrote.

Gjate inspektimit u konstatuan demtime dukshem si pasoj e afatit te perdorimit ne kabine si nga pjesa e jashtme ashtu dhe ne brendesi paraqet demtime te shumta.

Sistemi i ndricimot dhe sistemi i sinjalizimit eshte i demtuar, me thyerje dhe mungesa.

Gjate venies ne levizje u vu re nje gjendje e mire motorrike dhe xhenerike, u konstatuan zhurma por qe nuk kompromentoje funksionimin normal te mikrobusit.

Numeruesi i kilometrave i demtuar i palexueshem

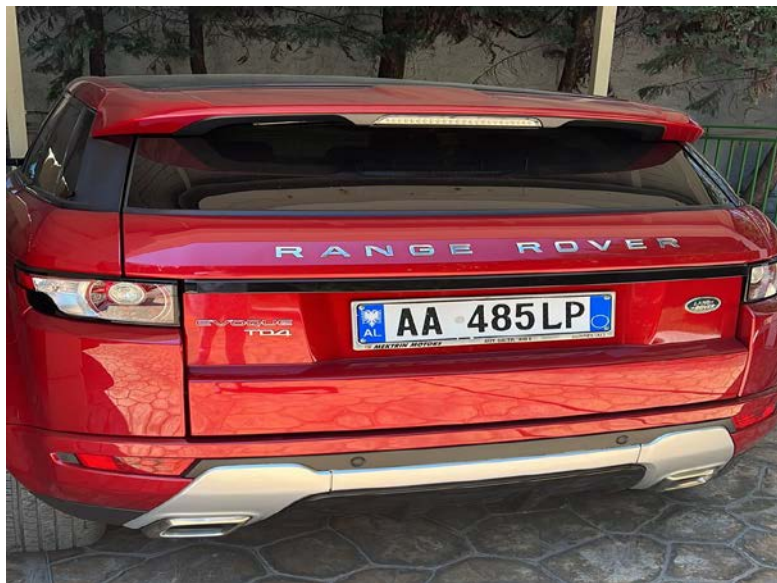
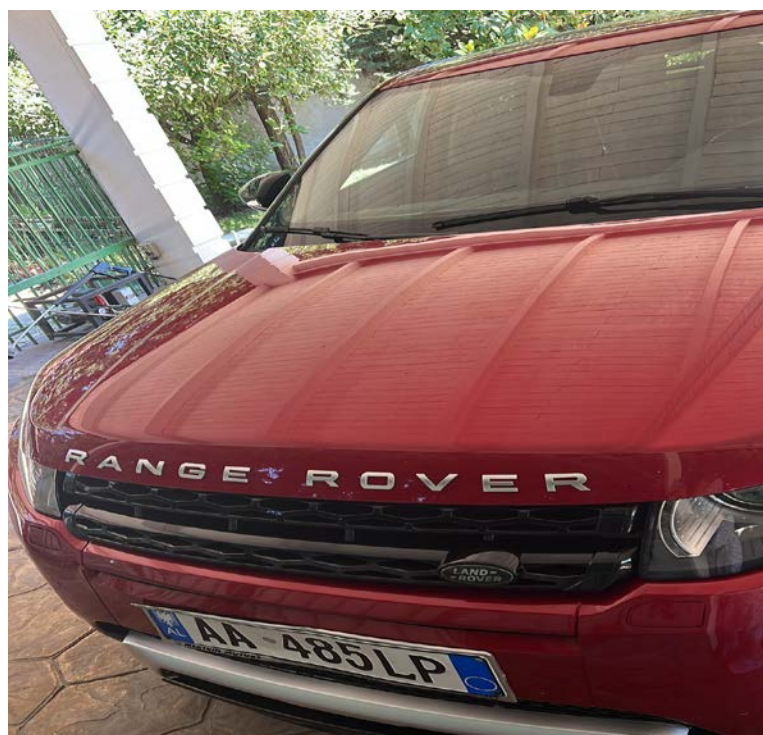
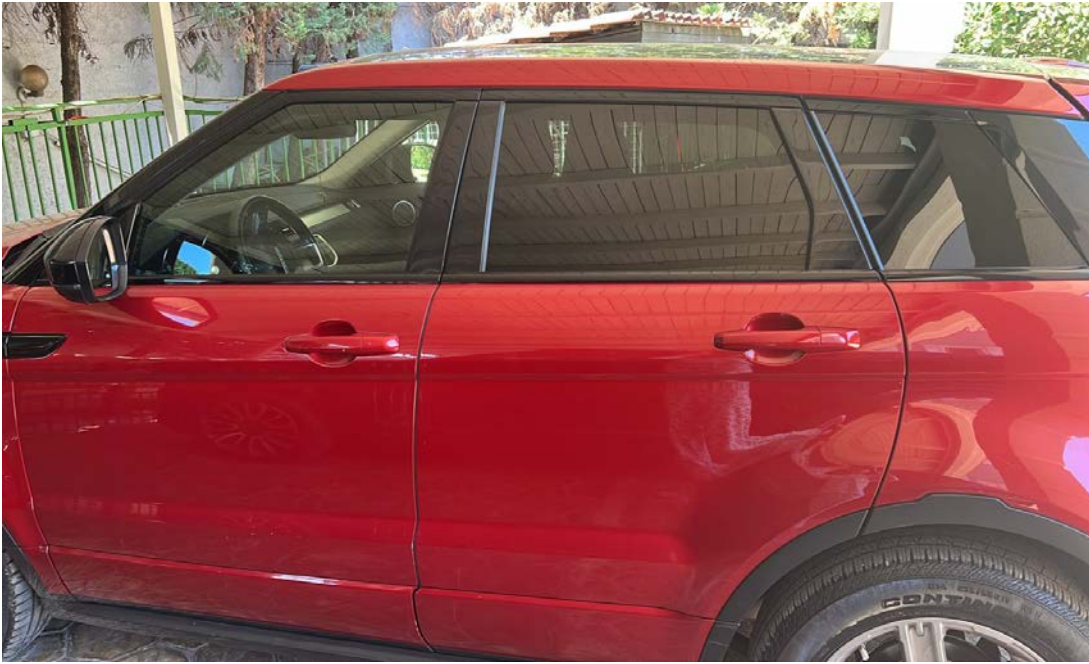
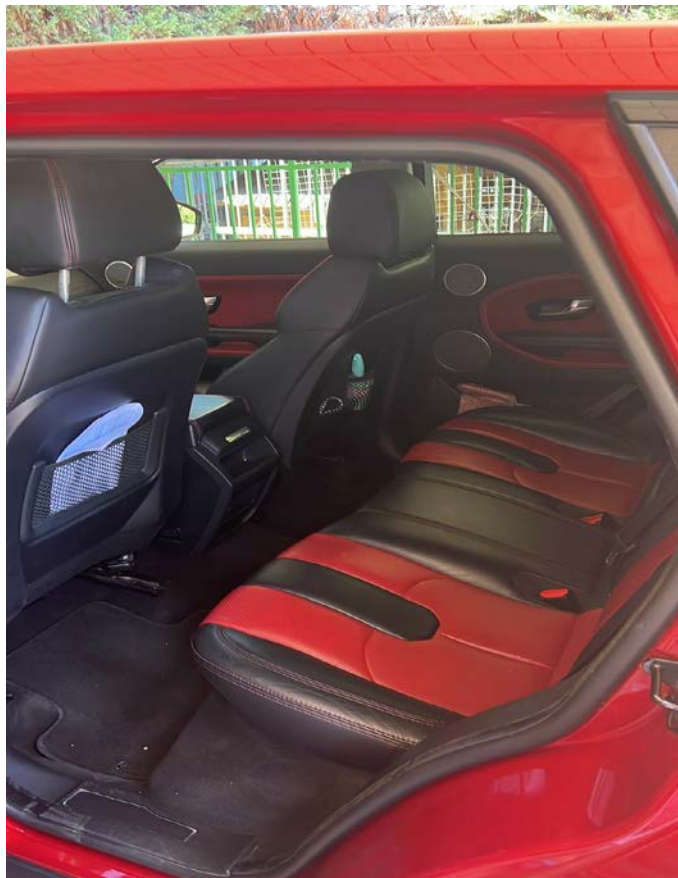
3. Marka e mjetit	Land Rover
Modeli	Range Rove
Nr Shasise	SALVA2BC1FH015955
Ngjyra	e Kuqe
Targa	AA 485 LP
Viti prodhimit	2014
Lloji i karburantit	Naftë
Lloji i kutisë se shpejtesis	Automatike

Gjate inspektimit u konstatua se automjeti ka disa demtime te bojes tek dyert dhe ne pergjithesi eshte ne gjendje te mire.

Amortizim fizik dhe ekonomik duke marren ne konsiderate vitet e perdorimit dhe kilometrazhin e pershkuar kane nje ndikim relativisht te konsiderueshem ne vleren e automjetit.

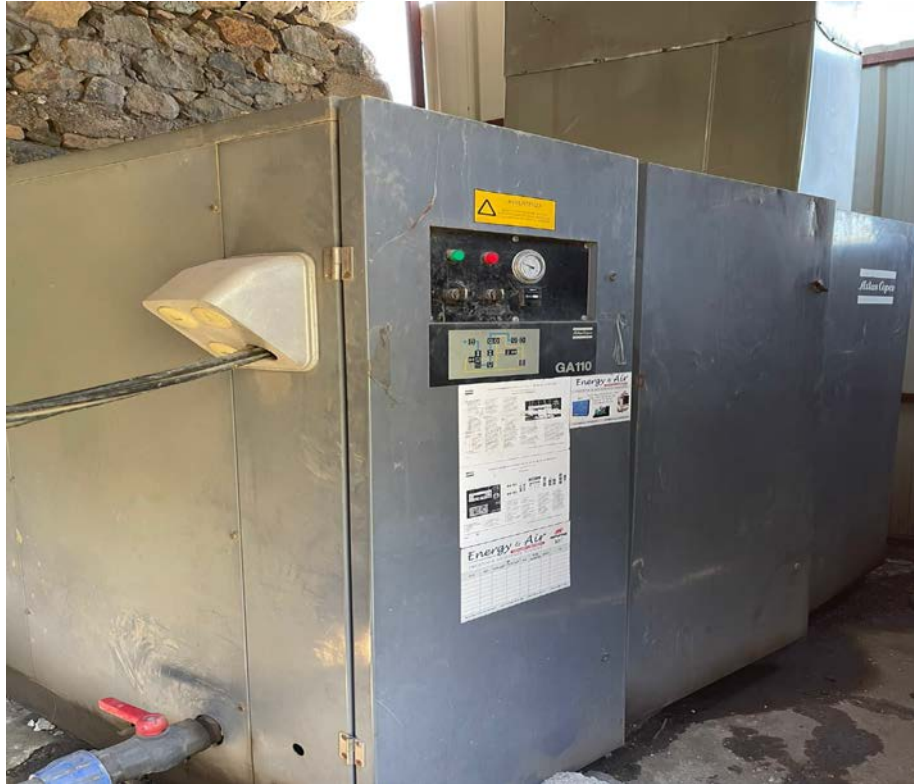
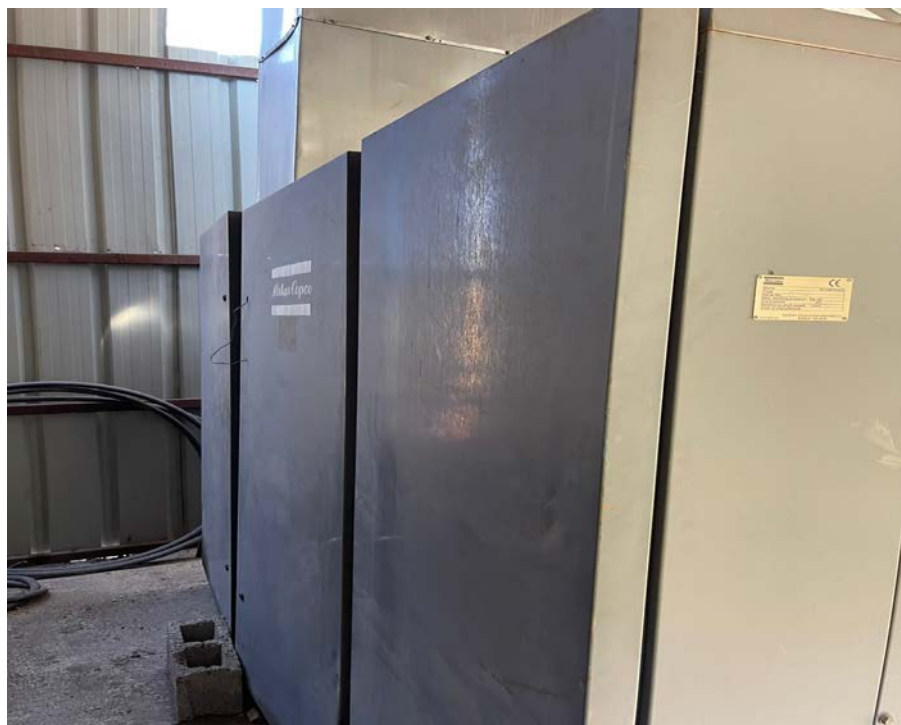
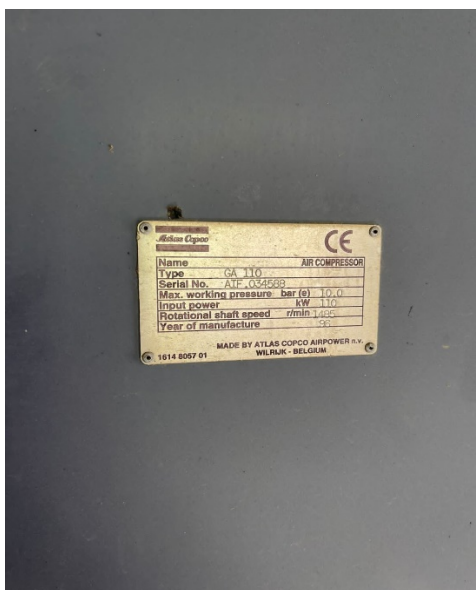
4.Motor Kompresor **Atlas Copco**

Kompresori eshte ne gjendje pune, nuk ka demtime te dukshme dhe eshte ne nje gjendje relativisht te mire. Nuk ka informacion per riparimet dhe sherbimet e kryera. Shoqeria nuk disponon dokumenta te mjetit.

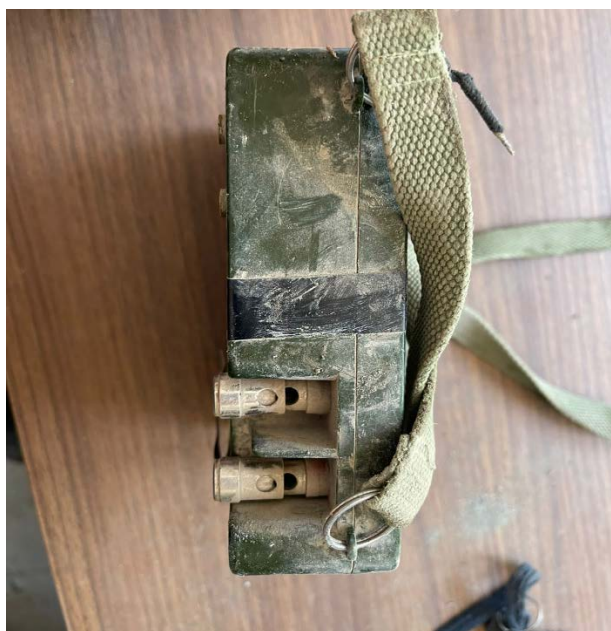
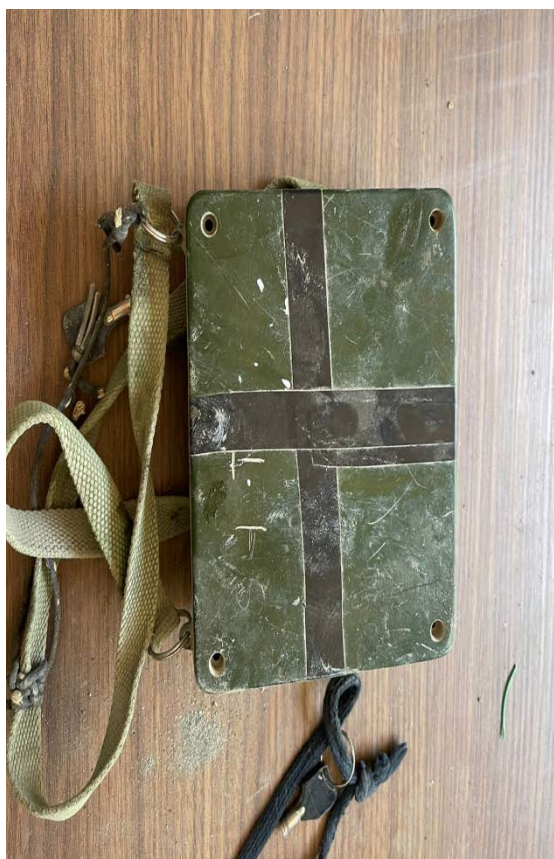
4. Aparat shperthyes 2 cope

Keto aparate shperthyese u verifikuar gjate inspektimit, por per shkak te cilesive te vecanta teknike , jashte kompetences sime profesionale, nuk mund te japim nje vleresim te gjendjes teknike dhe funksionalitetit te tyre.
